GIRO, ALTA Y ANTENA Y DISTANCIA

Los Escuadrones VyCA de la FAA en la Guerra de Malvinas

Primera edición, octubre de 2022

Editado por la Escuela Superior de Guerra Aérea (ESGA) de la Fuerza
Aérea Argentina, Avenida Luis María Campos 480, C.P. 1426, CABA,
resga@esga.mil.ar

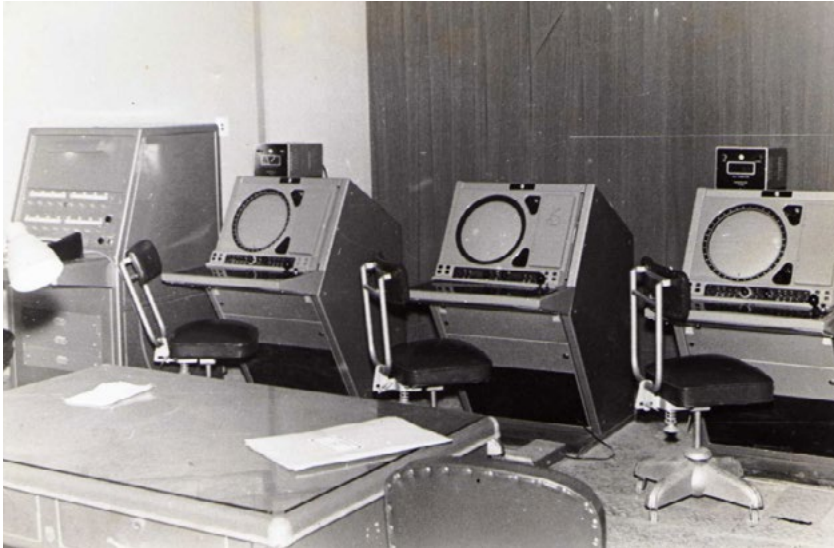
Consolas del Sistema Marconi en el CIC Merlo.
Autor: desconocido, archivo fotográfico AEVYCA

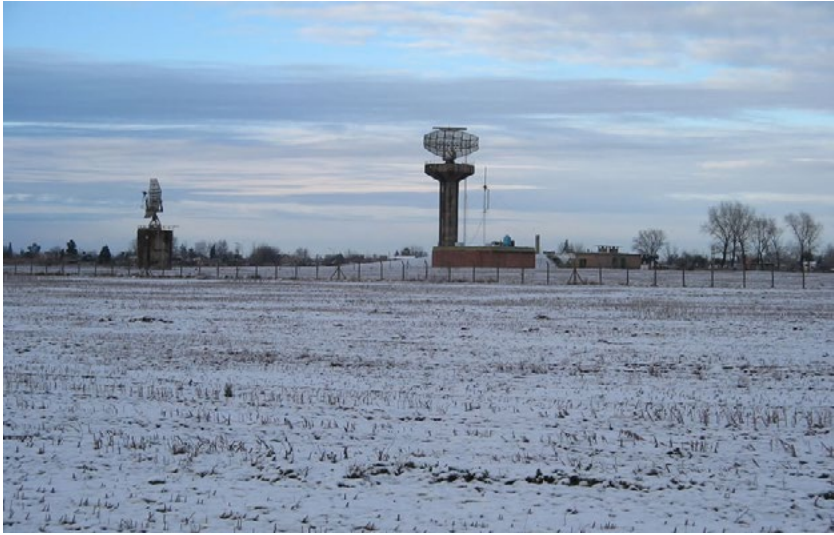
Sistema radar Bendix antenas BPS-1000 y BPS-89. Merlo.

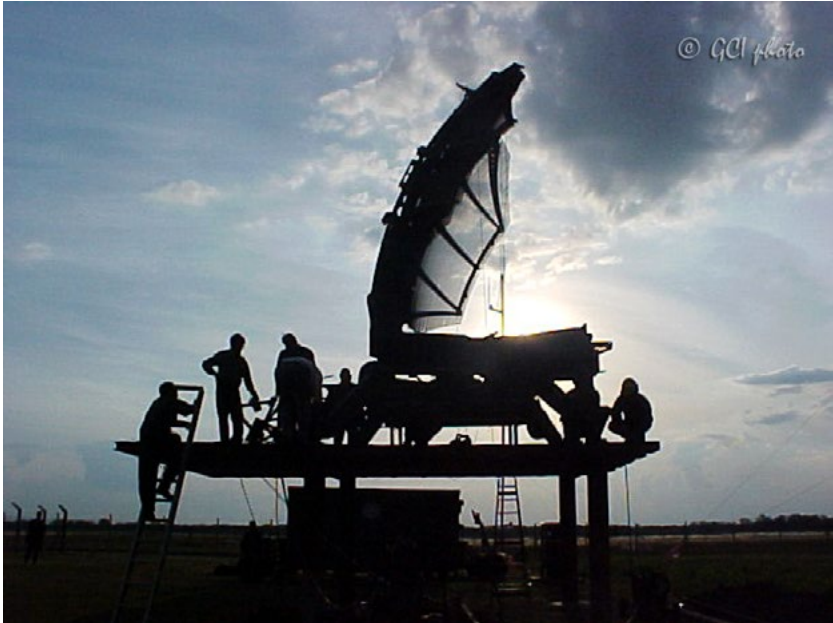
TPS-43 en plataforma elevada aeródromo Resistencia.
